Desertificación secular de las cuestas de Saldaña (Palencia) frente a 80 años de restauración

Joaquín Navarro Hevia. Univ. Valladolid
Jorge Mongil Manso. Univ. Católica Ávila
José Carlos de Araújo. Univ. Federal Ceará

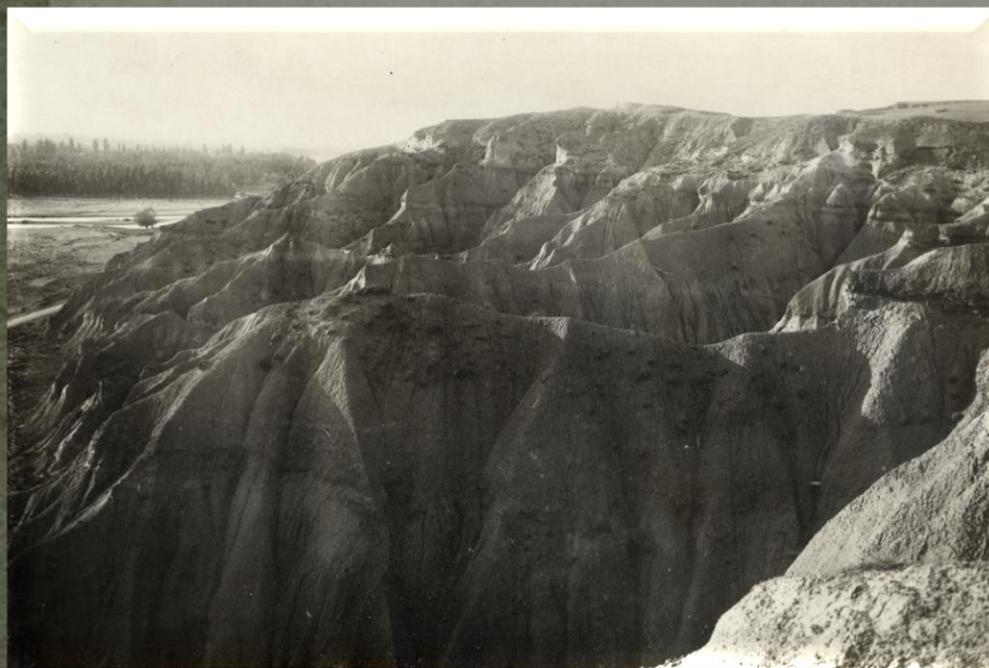
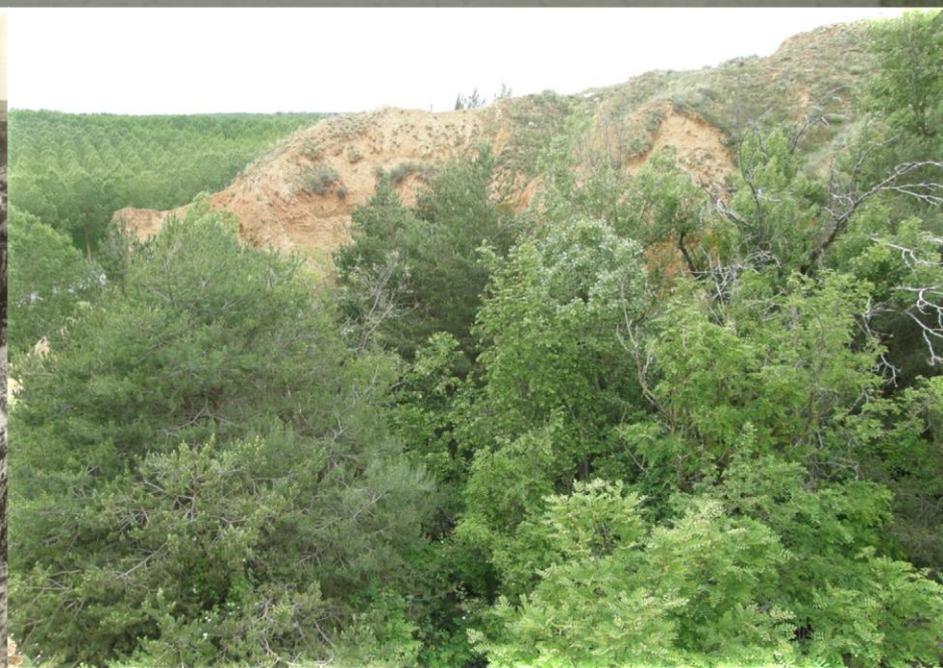
1928

2010

Foto: Archivo Confederación Hidrográfica del Duero

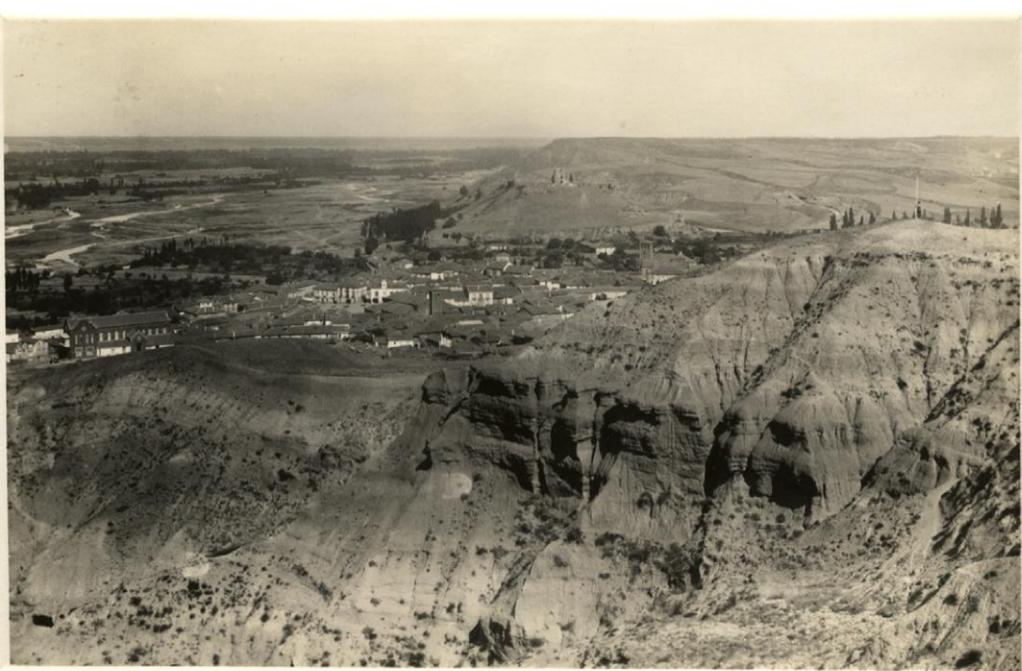
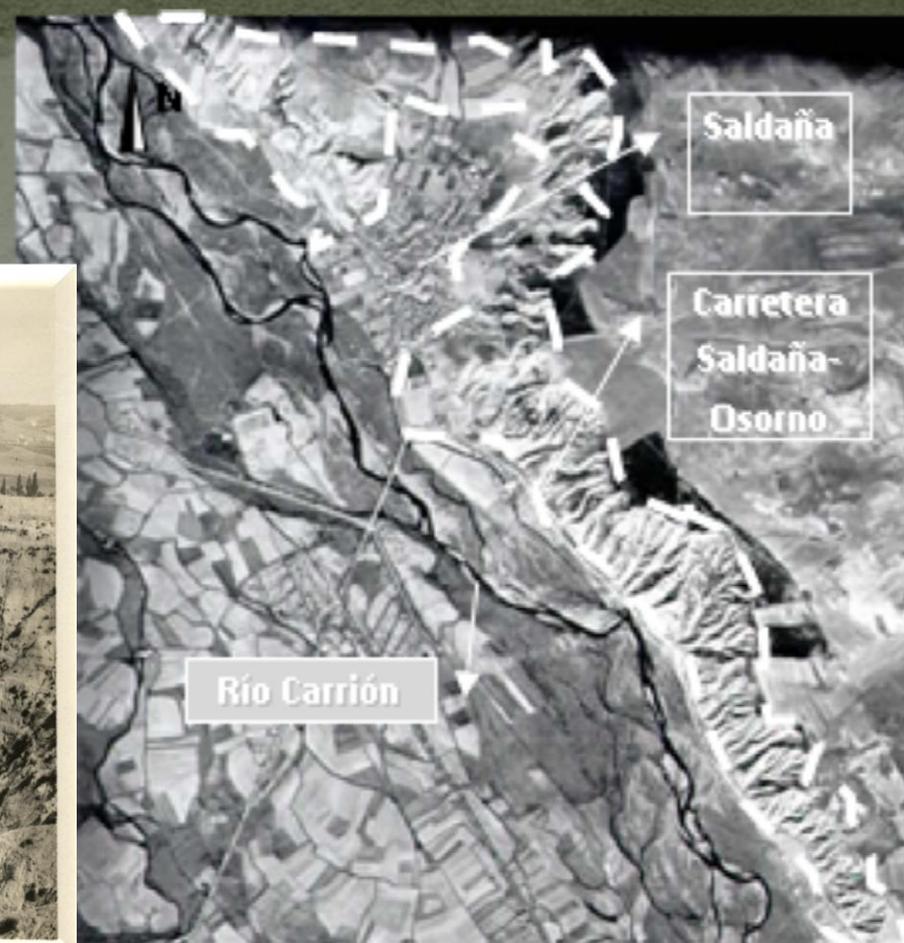
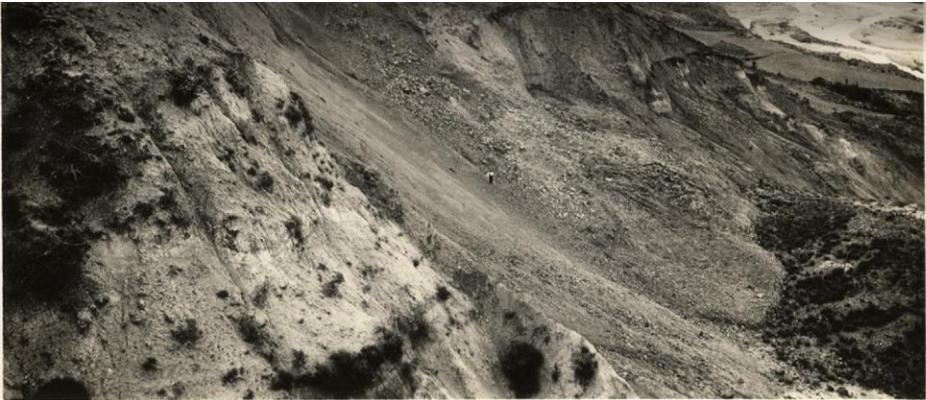
Figura 2: Pueblo de Saldaña, laderas acaravadas y el río Carrion, en 1946 (a partir de la foto del Ejército del Aire)

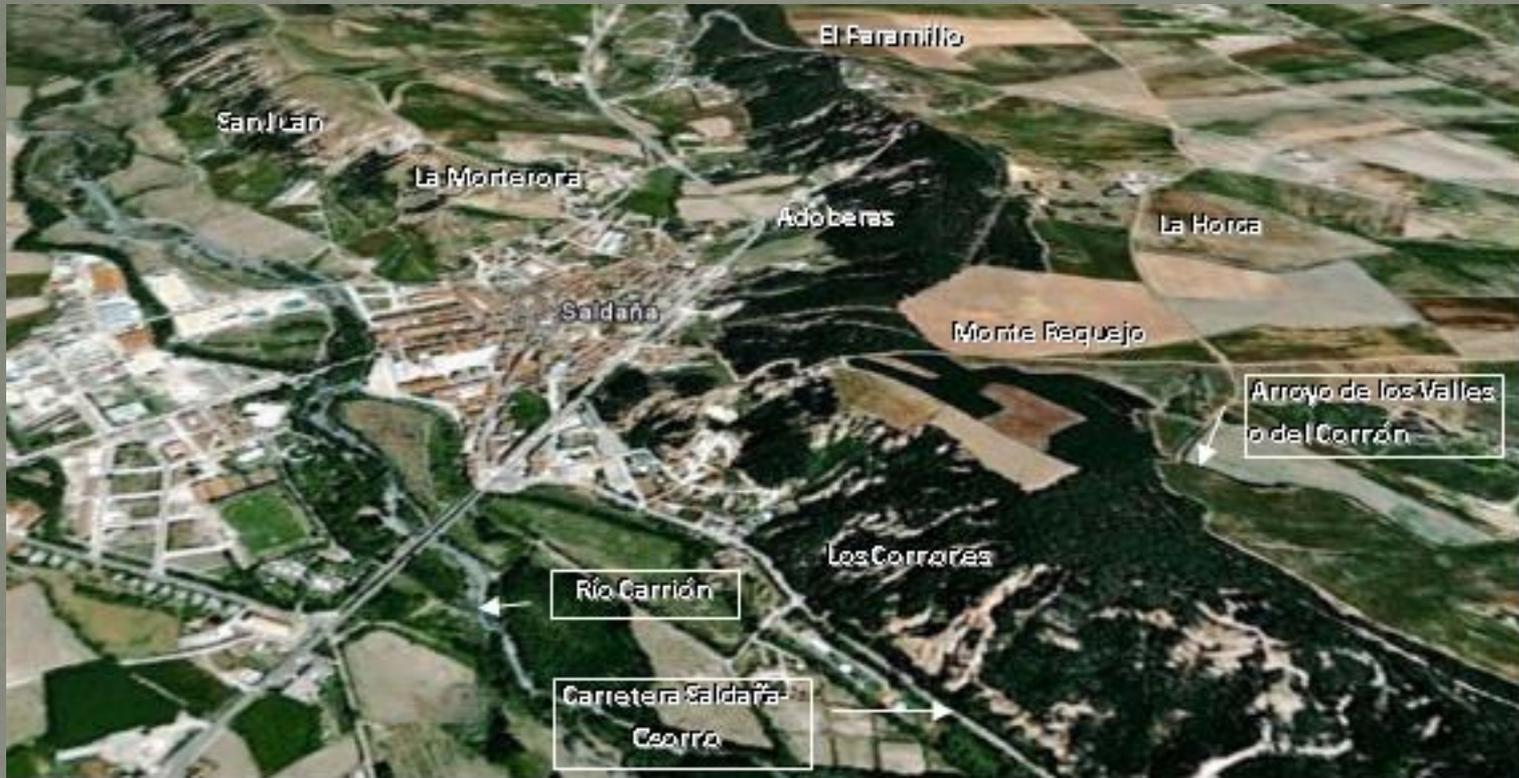
Topónimos históricos localizados en los alrededores de Saldaña. Imagen en 3D, a partir de Google-Earth y de la cartografía de la Junta de Castilla y León (Visor Sigpac 2011)

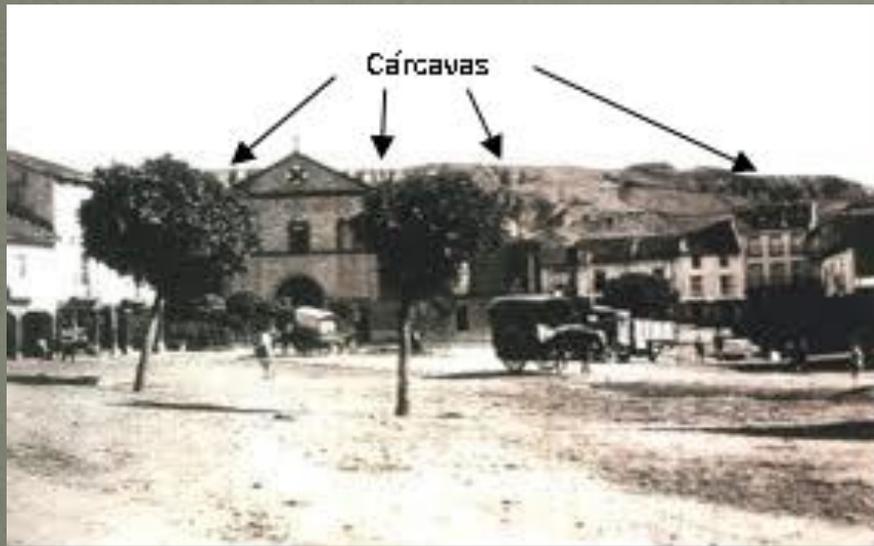
Figura 6: Plaza del Mercado (1920). Al fondo se observan las cabeceras de las cárcavas

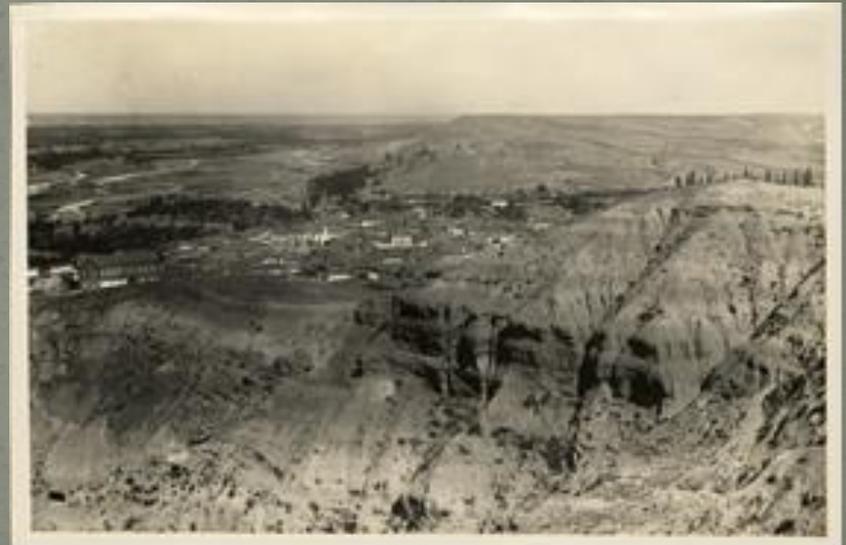
Figura 7: Panorámica del estado de la vegetación en 1928 (Archivo de la C.H.D.)

Ayerbe (1930): “salvo algunas pequeñas partes que conservan vestigios del monte que fue y otras también escasas y de poca superficie en las cuales existen pastos (...) el resto está todo erosionado en tal forma que su suelo no sustenta vegetal alguno”

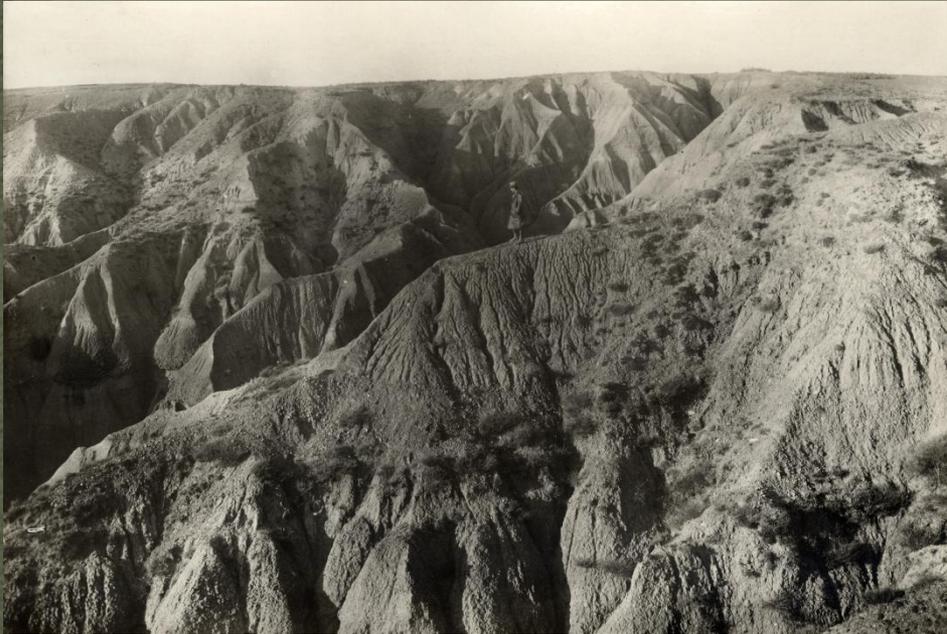
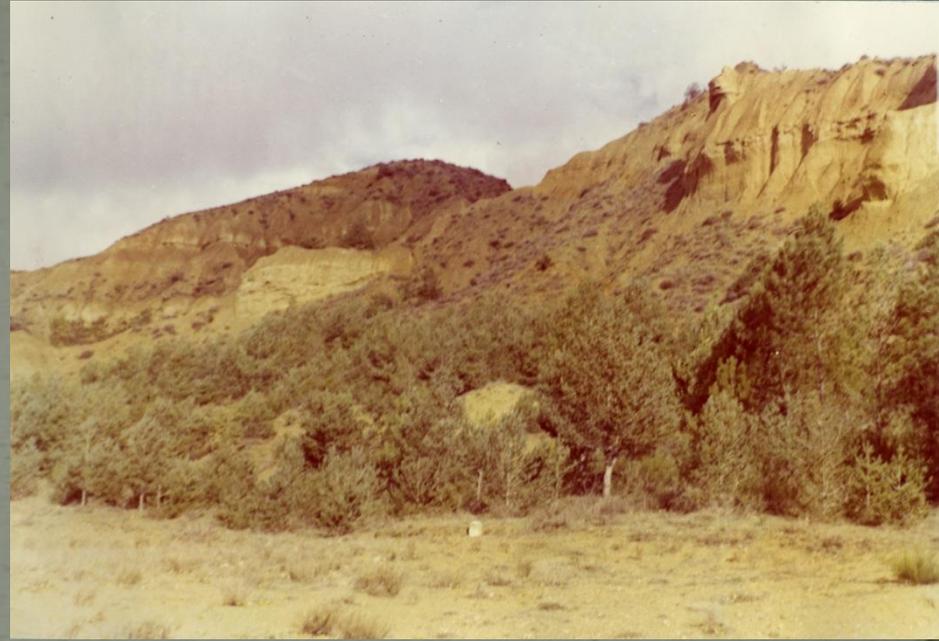
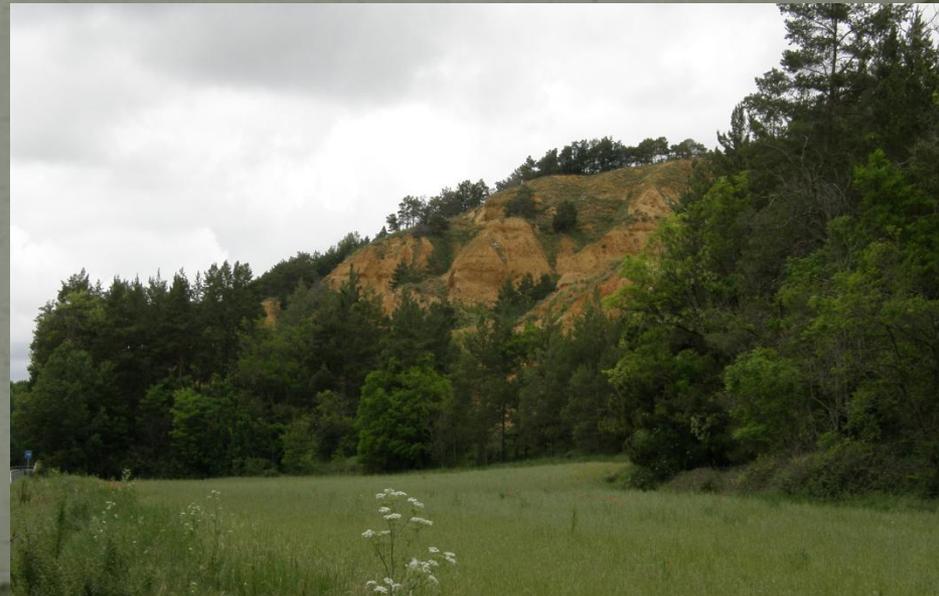
Fotos: 1928, 1963 Archivo CHD y 2010 propia
